مئذنة عنه الأثرية

تركيبها وصيانتها

الدكتور عبدالستار العزاوي
خبير الصيانة / رئيس الهيئة المشرفة

١٤١٣ هـ / ١٩٩٢ م

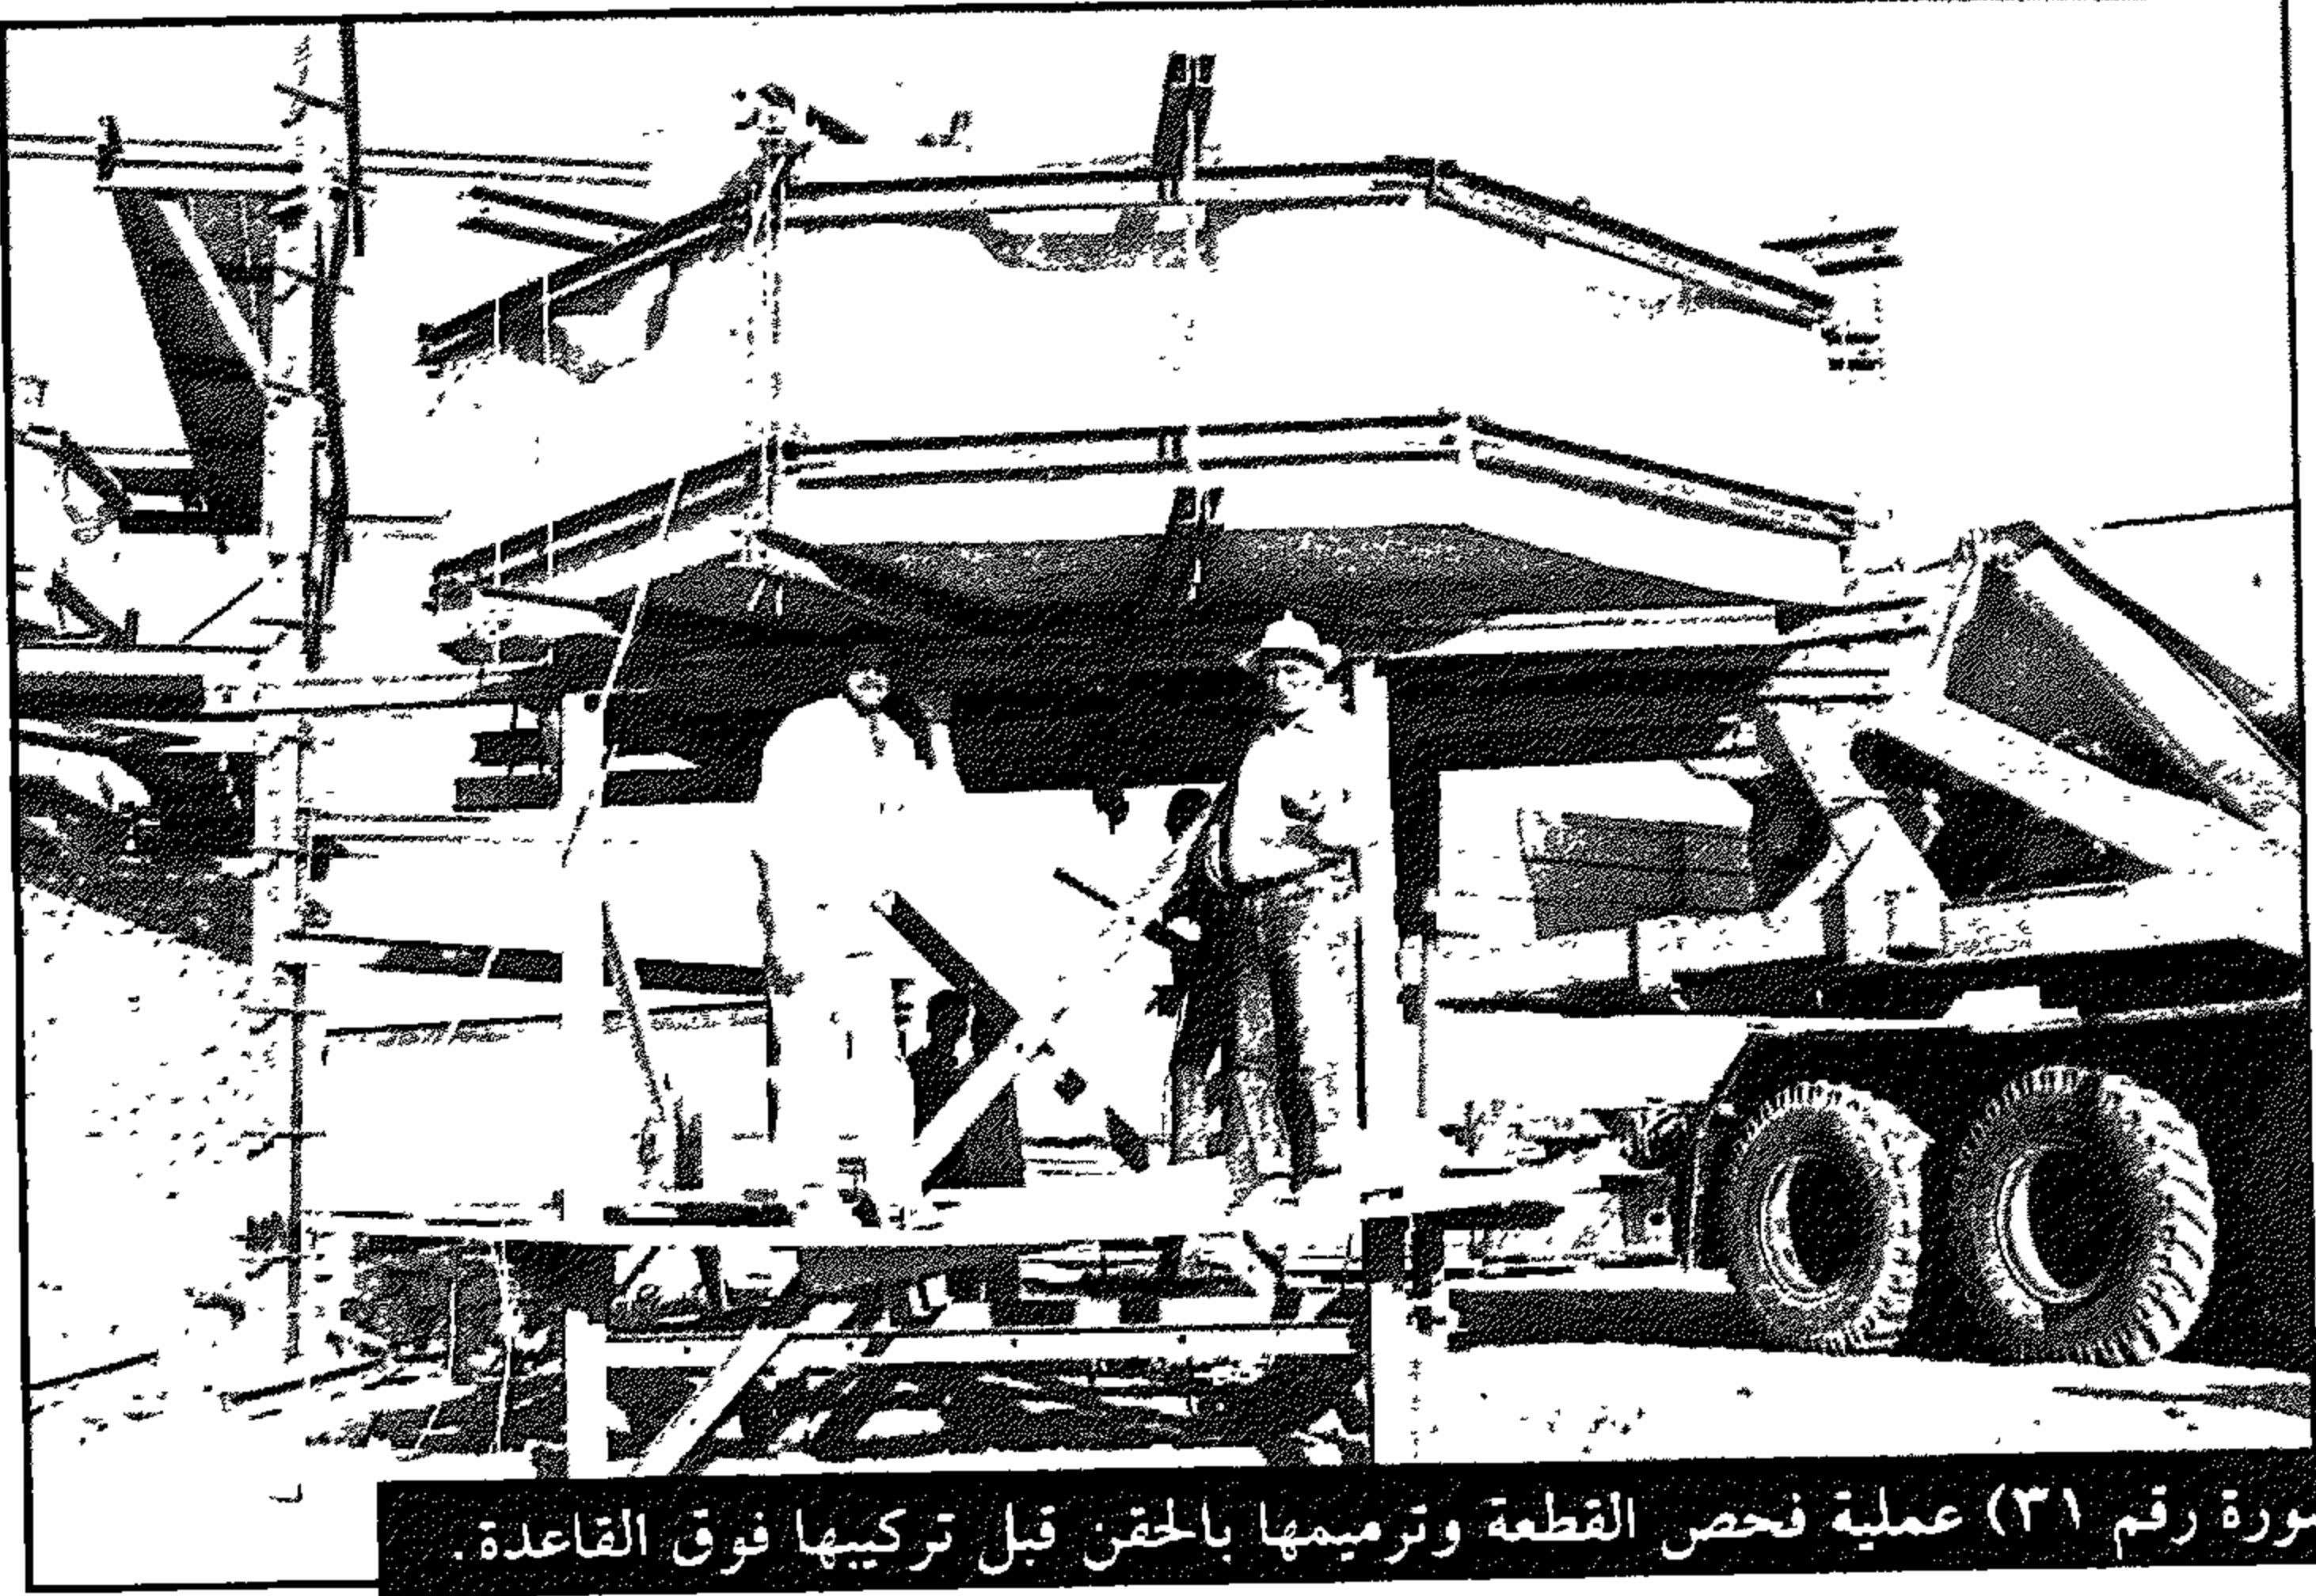
(صورة رقم ٣١) عملية فحص القطعة وترميمها بالحقن قبل تركيبها فوق القاعدة.

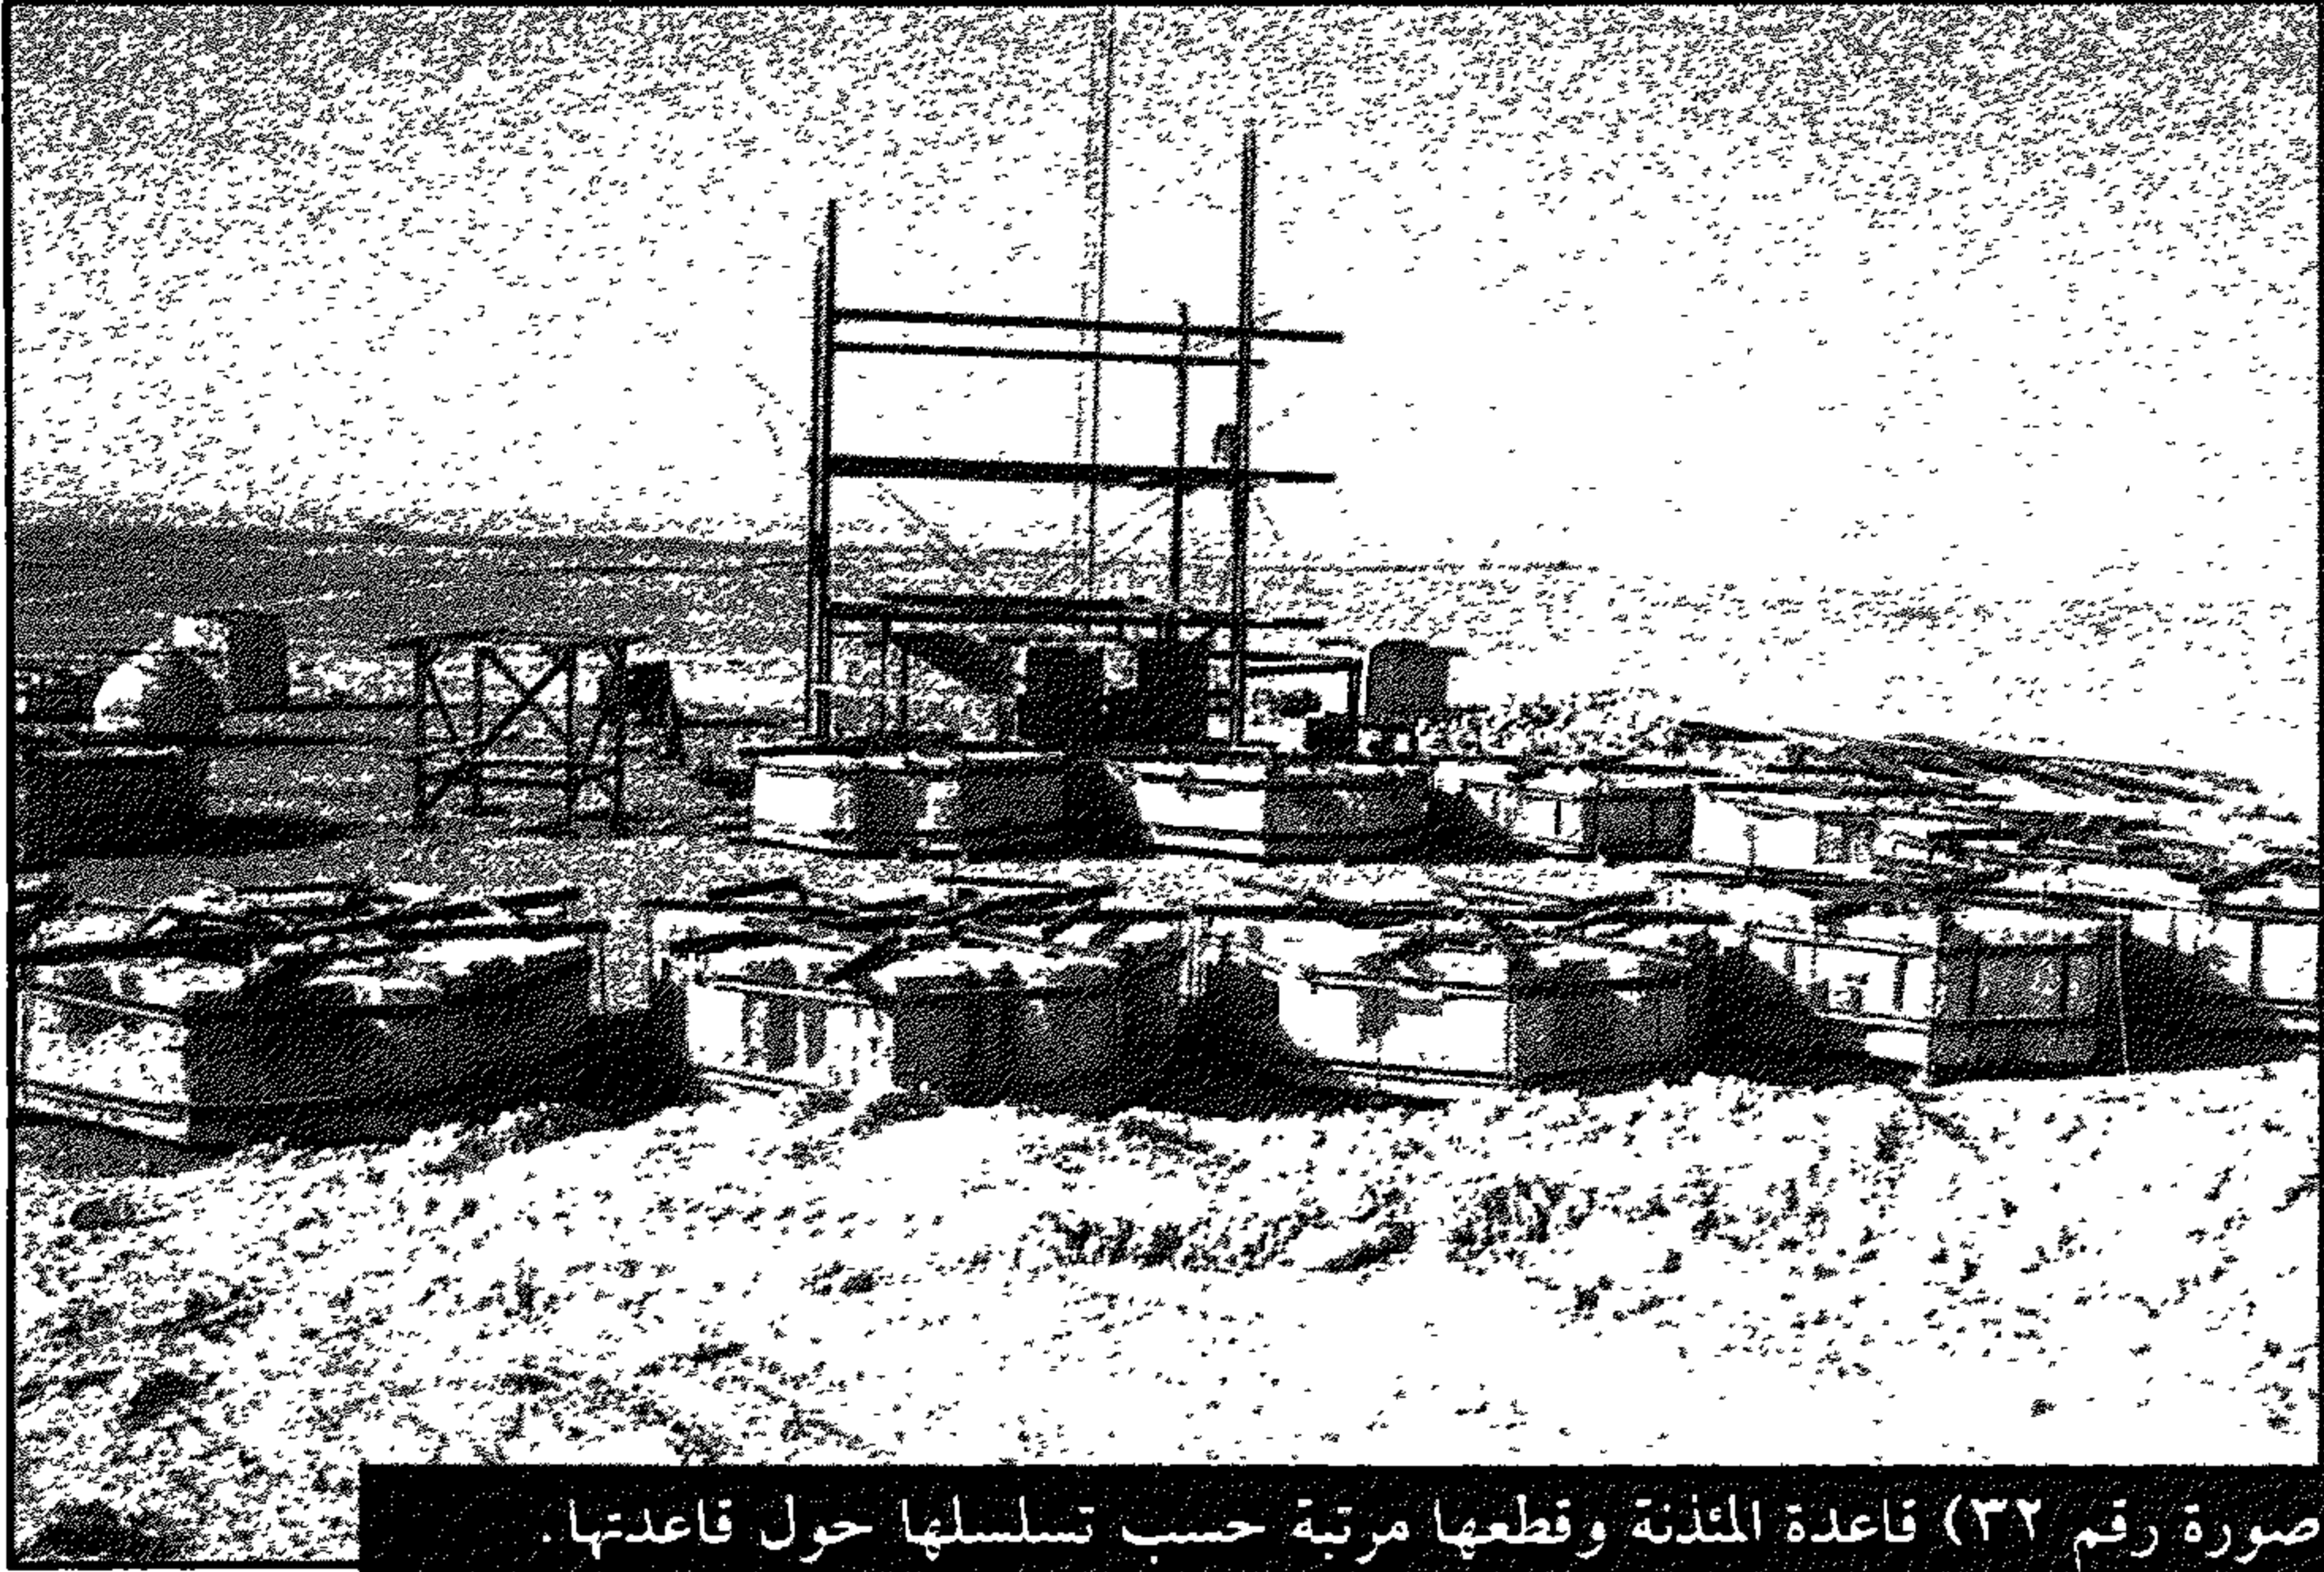
الأخاديد بعدد ثمانية في أسفل القطعة وحسب قضبان الحديد (خياط) المربوط بها.
(صورة رقم ٣٢)

(صورة رقم ٣٢) قاعدة المئذنة وقطعها مرتبة حسب تسلسلها حول قاعدتها.

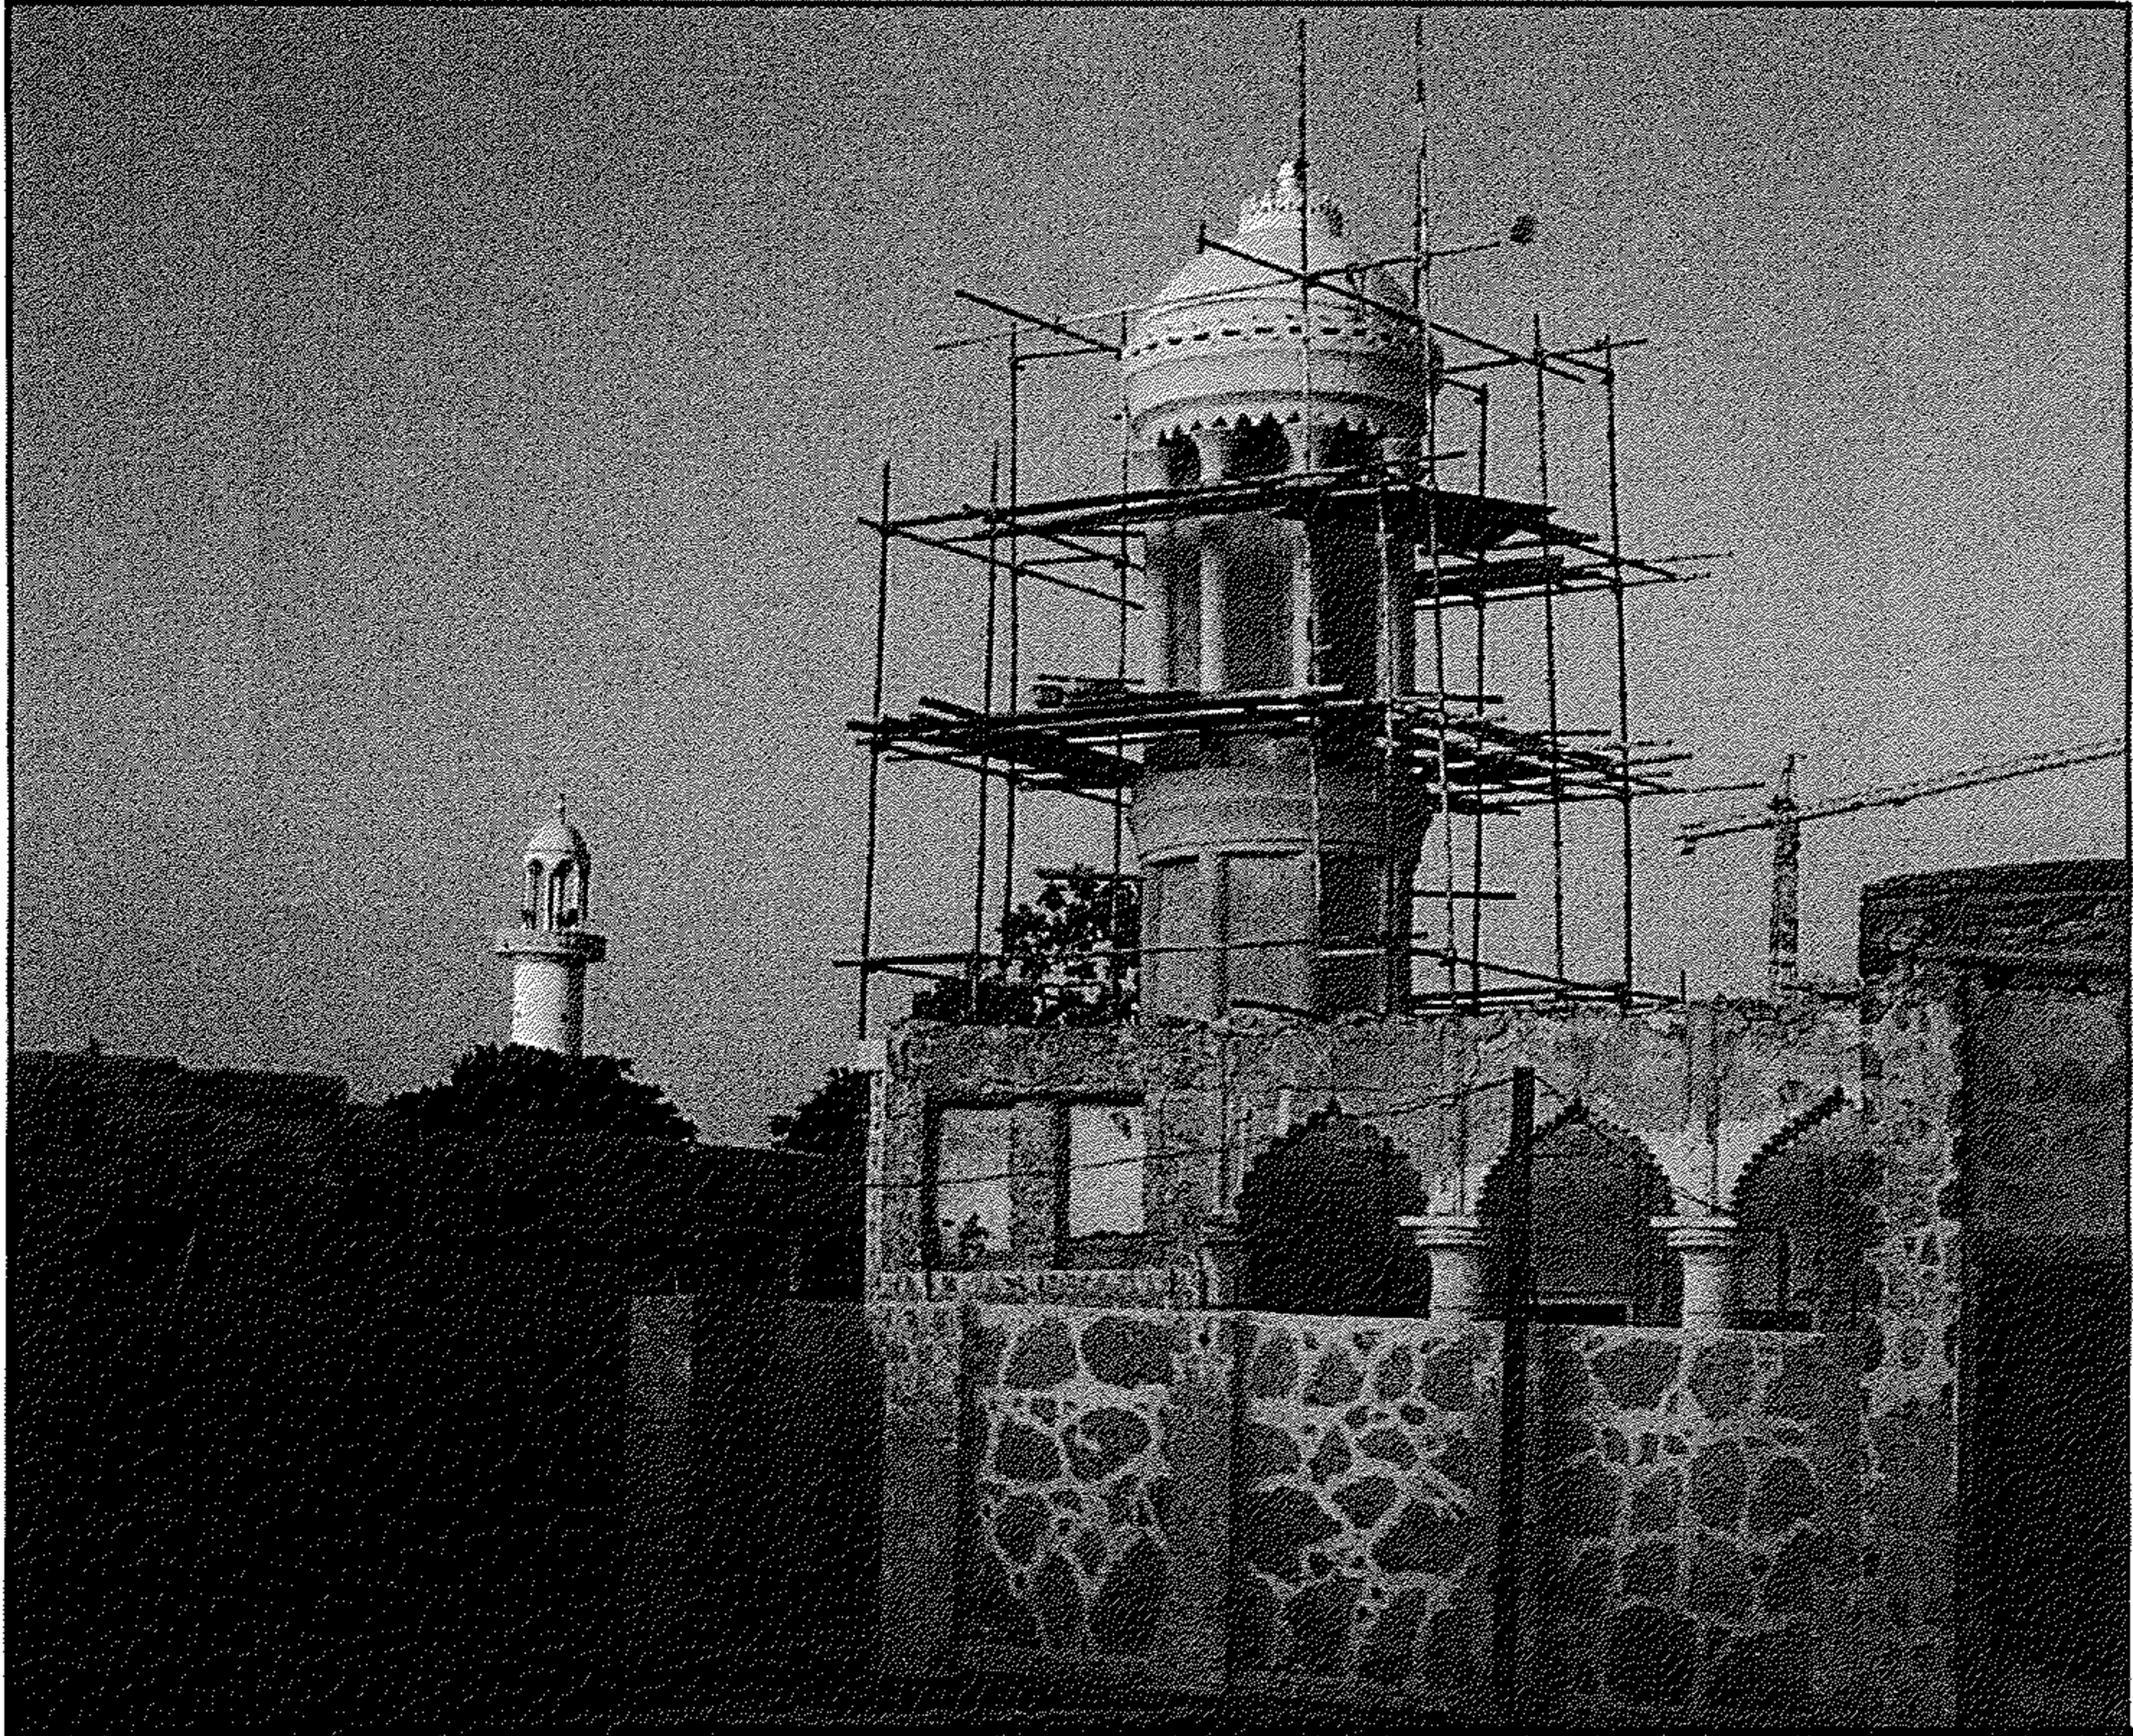
(صورة رقم ٣٩) متابعة بدن البرجيل الدائري في مجلس بيت ابراهيم المدفع من قبل المؤلف.

٩ - تغليف القسم الأسفل من السلم الداخلي تحت الدرجات بالجص وبالطريقة المستخدمة سابقاً (أسلوب التكوير واللش للجص)، أشبه بنصف كرة جصية لاصقة. (صورة رقم ٣٩).
